## **RAPPORT GENERAL D'INTERVENTION**

<b>OBJET :</b>	<b>Suivi de l'Inventaire Amiante</b> Arrêté royal du 16 mars 2006 (M.B. : 23/03/06)
<b>ENTREPRISE :</b>	<b>CLINIQUE SAINT-PIERRE</b> Avenue Reine Fabiola 9 1340 OTTIGNIES
<b>OFFRE DE SERVICE :</b>	2019/015891
<b>N° D’AFFILIATION :</b>	8003/1
<b>MEDECIN DU TRAVAIL :</b>	Dr BOVAL CESI Prévention & Protection asbl
<b>PARTICIPANTS :</b>	Ouvriers du service technique de la clinique Lydie SPITS, Conseillère en prévention niveau 1
<b>DATES VISITE :</b>	Le 17 juillet 2019
<b>RAPPORT RÉDIGÉ PAR :</b>	Lydie SPITS, Conseillère en prévention niveau 1 <a href="mailto:lydie.spits@cesi.be">lydie.spits@cesi.be</a>
<b>ANNEXE(S) :</b>	Liste des entreprises agréées pour l'enlèvement d'amiante Mesures générales lors de l'exposition à l'amiante lors de travaux
<b>DISTRIBUTION</b>	M. Daniel DEROY, Conseiller en prévention niveau 1 <a href="mailto:daniel.deroy@cspo.be">daniel.deroy@cspo.be</a> Dr. BOVAL, Médecin du travail CESI Prévention & Protection asbl

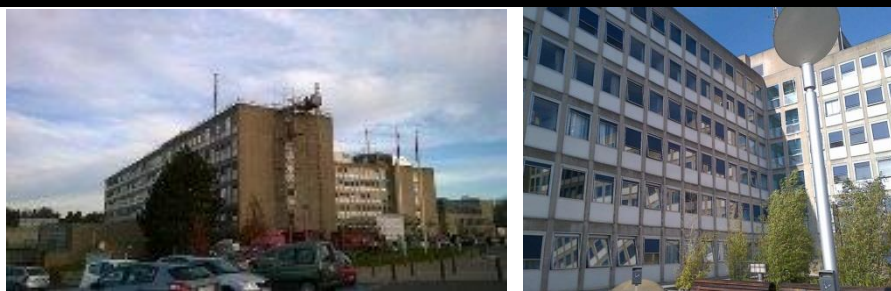
FICHE N°1a

Application : Panneaux de façade en amiante ciment

Les panneaux extérieurs ont été peints depuis la dernière mise à jour. Nous avons eu comme information que les panneaux dégradés avaient été réparés ou remplacés lors de ce rafraîchissement.

- Ne pas détériorer (scier, trouser, mettre des punaises,...).
- Lors de travaux, vous veillerez à les démonter sans les briser, à les stocker et à les éliminer en respectant la législation environnementale locale en vigueur.
- Avertir les travailleurs susceptibles d'entrer en contact avec le matériau et donner les consignes adéquates.
- Fixer les panneaux abîmés à l'aide d'une peinture adéquate (voir annexe).

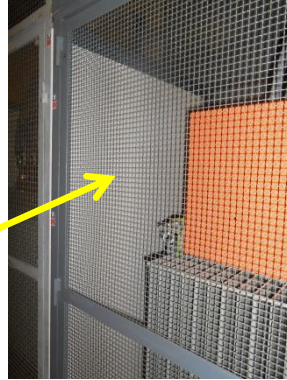
# FICHE N°3

Application : Séparateur de la cabine, suspecté d'être en amiante-ciment  
Local : niveau -2, cabine haute tension

- Informer les travailleurs de l'éventuelle présence de fibres d'amiante.  
(Informez les travailleurs quant à la non dangerosité du matériau. En effet, si celui-ci est en parfait état, il n'y a pas de possibilité que des fibres d'amiante soient mises en suspension dans l'atmosphère ambiante)
- Ne pas détériorer (scier, trouser, sabler, nettoyer à haute pression,...).
- Lors de travaux, démonter sans briser, stocker et éliminer en respectant la législation environnementale locale en vigueur (ou échantillonner, afin de ne pas prendre ces précautions si elles ne sont pas nécessaires – dans le cas d'un échantillon négatif-).

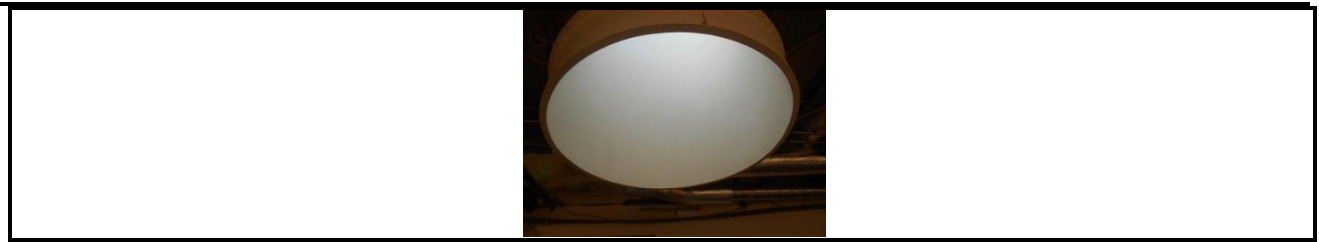
<b>FICHE N°5</b>	Locaux : Niveau -1 : Puits de lumière dans le couloir radiologie, 08/D/51 Application : Puits de lumière en amiante-ciment
------------------	---

<b>Recommandations :</b> <ul style="list-style-type: none"> <li>• Ne pas détériorer (scier, trouser,...).</li> <li>• Lors de travaux, vous veillerez à les démonter sans les briser, à les stocker et à les éliminer en respectant la législation environnementale locale en vigueur.</li> <li>• Avertir les travailleurs susceptibles d'entrer en contact avec le matériau et donner les consignes adéquates.</li> </ul> <p><b>Aile 200, niveau -1, couloir radiologie, U12R036 : les puits de lumière présentent des dégradations qu'il faut réparer (fixer avec un enduit/peinture).</b></p>
---

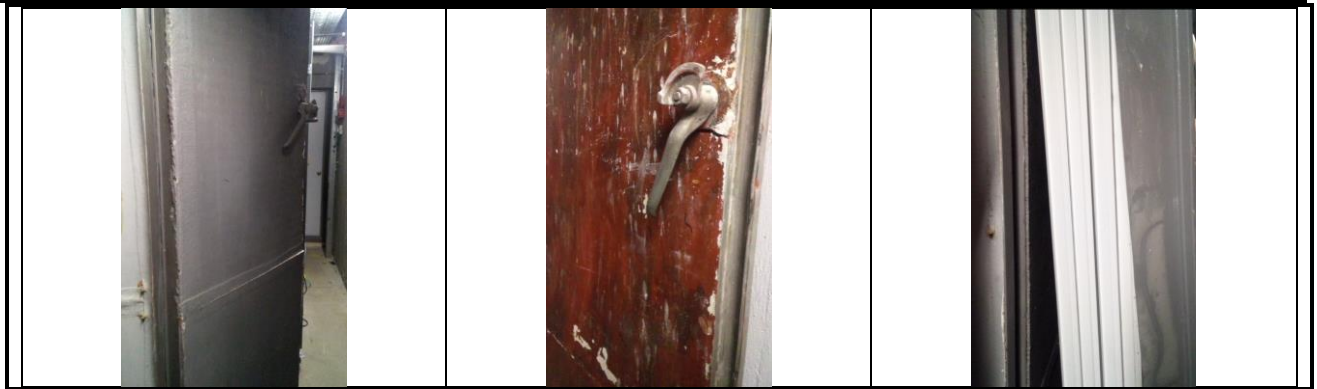
<b>FICHE N°6</b>	Application : Carton (habillage intérieur de la porte) Locaux : voir liste des locaux
------------------	--

**Aile 400, niveau 2, local technique 2416TC : habillage de porte très dégradé à enlever**

- Informer les travailleurs susceptibles d'entrer en contact avec le matériau de la présence d'amiante et donner les consignes utiles.
- Rappeler la présence d'amiante à l'aide du pictogramme adéquat.
- Idéalement, il faut retirer et éliminer les portes suivant la méthode de traitement simple. A défaut, il est possible de fixer l'habillage avec un enduit fixant.
- Le stockage contre les portes doit être interdit (voir au +3).
- L'habillage de la porte au -1 a été arraché. Dans ce cas, il faut agir rapidement en enlevant la porte.
- Il n'a pas été possible d'entrer dans le local au -2, en cas de présence de l'habillage, il faut appliquer les mêmes mesures.

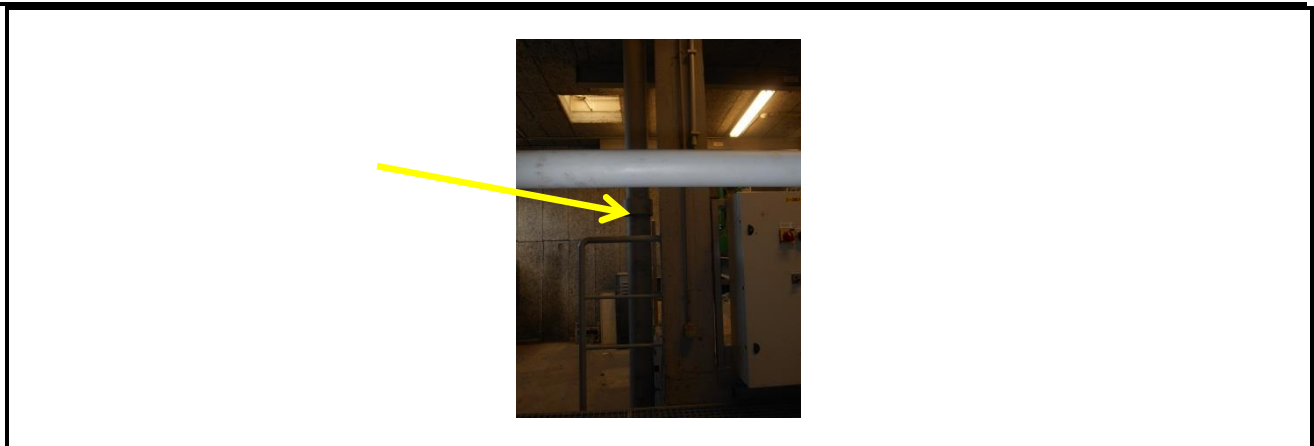
<b>FICHE N°7</b>	Toiture – I 23 1-3 Application : Descende d'eau de pluie suspectée d'être en fibrociment amianté
------------------	---

- Informer les travailleurs de l'éventuelle présence de fibres d'amiante.  
(Informez les travailleurs quant à la non dangerosité du matériau. En effet, si celui-ci est en parfait état, il n'y a pas de possibilité que des fibres d'amiante soient mises en suspension dans l'atmosphère ambiante)
- Ne pas détériorer (scier, trouser, sabler, nettoyer à haute pression,...).
- Lors de travaux, démonter sans briser, stocker et éliminer en respectant la législation environnementale locale en vigueur (ou échantillonner, afin de ne pas prendre ces précautions si elles ne sont pas nécessaires –dans le cas d'un échantillon négatif-).

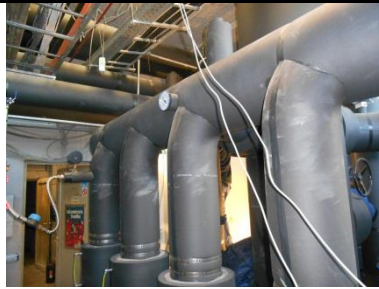
FICHE N°8

Toiture –locaux I 22 1 et I 22 4  
Application : Calorifuges récents (*Non observés*)

Application en mousse ne contenant pas d'amiante

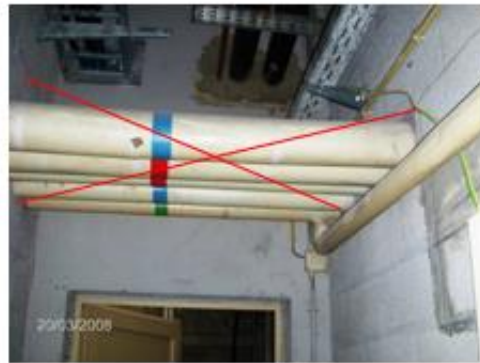
FICHE N°9

Local : Toiture – couloir menant aux locaux I 22 1-4  
Application : Calorifuges en plâtre (*Non observés*)

Application en laine de verre ou de roche ne contenant pas d'amiante

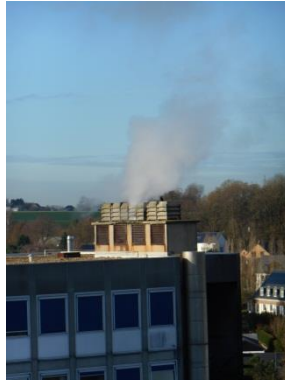
# FICHE N°10

Toiture – Cheminée chauffage / incinérateur  
 Application : Conduits d'évacuation suspectés d'être en amiante-ciment

- Informer les travailleurs de l'éventuelle présence de fibres d'amiante.  
 (Informer les travailleurs quant à la non dangerosité du matériau. En effet, si celui-ci est en parfait état, il n'y a pas de possibilité que des fibres d'amiante soient mises en suspension dans l'atmosphère ambiante)
- Ne pas détériorer (scier, trouser, sabler, nettoyer à haute pression,...).
- Lors de travaux, démonter sans briser, stocker et éliminer en respectant la législation environnementale locale en vigueur (ou échantillonner, afin de ne pas prendre ces précautions si elles ne sont pas nécessaires – dans le cas d'un échantillon négatif-).
